检测报告

(2022) 苏中检 (委) 字第 (06214) 号

受检单位: 实联化工 (江苏) 有限公司

项目名称: 地下水

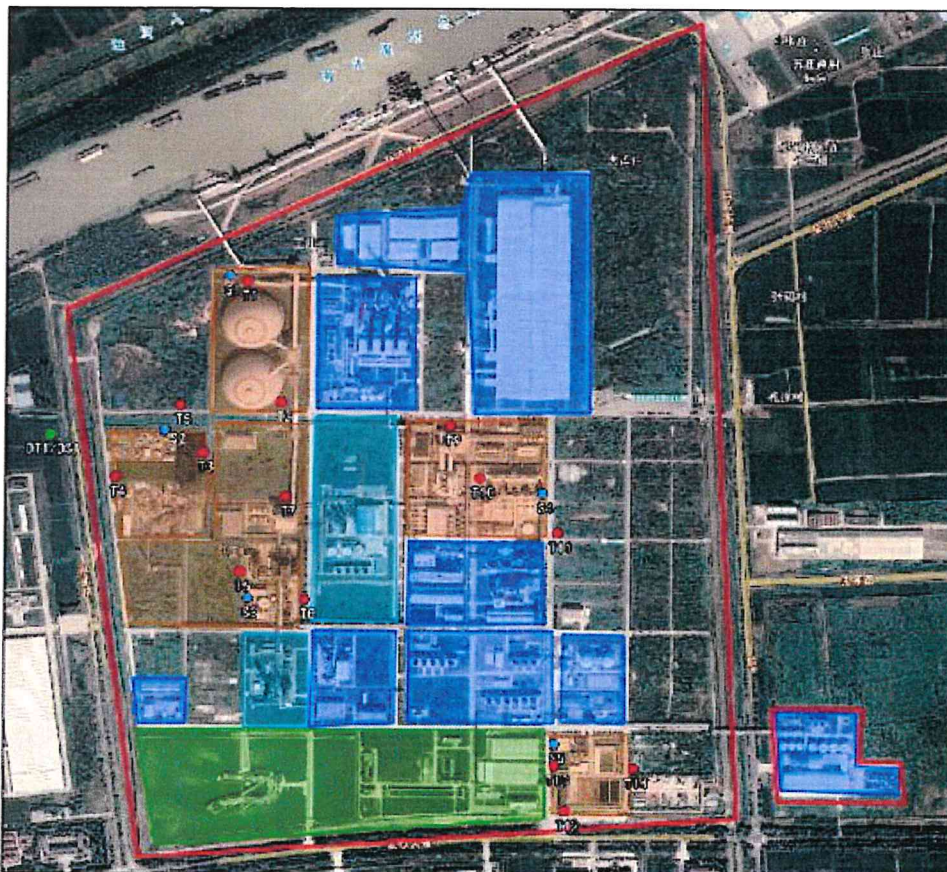
- 土壤监测点位
- 地下水监测点位
- 土壤和地下水对照点点位

附件 4: 测点示意图

序号	采样地点	GPS	
1	S1	E: 118°59'54.13"	N: 33°23'39.81"
2	S2	E: 118°59'50.18"	N: 33°23'28.27"
3	S3	E: 118°59'56.27"	N: 33°23'14.73"
4	S4	E: 119°00'18.54"	N: 33°23'22.94"
5	S5	E: 119°00'20.62"	N: 33°23'03.98"
6	DS1	E: 118°59'43.58"	N: 33°23'19.01"
